# 6061 铝合金焊接接头液化裂纹分析

**摘要:** 6061 铝合金角接头存在裂纹缺陷, 根据裂纹的分布特征、显微组织及断口形貌判断该裂纹为液化裂纹。分析认为, 该裂纹缺陷有三个重要诱因: 材料晶粒尺寸粗大; 焊接热输入过高; 电弧的磁偏吹导致焊缝形状向上偏离。通过选用晶粒细小的母材、降低焊接热输入、改善焊缝形状, 接头液化裂纹的问题得以解决。

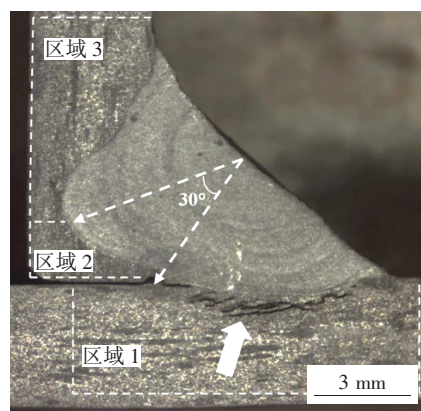
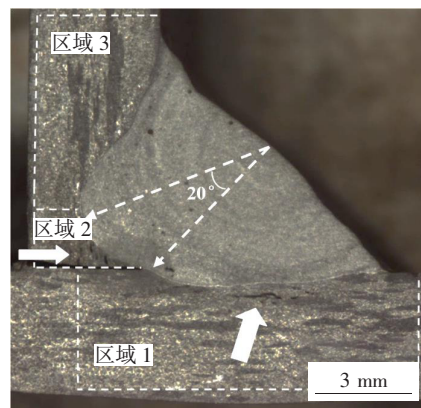
图 1 裂纹的宏观形貌

裂纹的宏观形貌如图 1 所示(见实线箭头)。可见, 裂纹均分布于靠近焊缝的热影响区, 裂纹到熔合线

的距离不超过 0.6 mm。

根据焊缝形状,将接头热影响区划分为 3 个区域,焊缝下侧位于平板的热影响区为区域 1,焊缝左侧位于立板的热影响区为区域 2,焊缝上侧位于立板的热影响区为区域 3。统计发现:95% 的试样在区域 1 发现裂纹,裂纹呈条带状分布,大部分的裂纹肉眼可见,最长的裂纹长度超过 5 mm;10% 的试样在区域 2 发现裂纹,裂纹短小,长度仅 0.2 ~ 0.4 mm;所有的试样在区域 3 都没有发现裂纹。

按照裂纹形成的原因及机理可将裂纹分为:热裂纹、再热裂纹、冷裂纹、层状撕裂和应力腐蚀裂纹<sup>[5]</sup>。从原理上讲,铝合金焊接接头可能产生热裂纹和应力腐蚀裂纹,而本试验的焊接接头未在腐蚀介质中长时间存放,因此可以排除应力腐蚀裂纹。宏观金相显示裂纹均位于热影响区,由此可以确定该裂纹缺陷为热裂纹中的液化裂纹。

测量角焊缝尺寸,结果显示焊角  $a$  值为 5.3 ~ 5.5 mm,远高于该结构的最低尺寸要求 3 mm,焊角尺寸过大说明焊接所用工艺参数偏大,而过高的焊接热输入容易诱发铝合金接头产生热裂纹。试验中机械手控制的焊枪其中心线正对角焊缝根部,但所有的角焊缝中心线均向上偏离(见图 1 虚线箭头),角焊缝中心线与角焊缝根部的夹角为 20° ~ 30°,此现象与电弧的磁偏吹有关。

为了解决此裂纹缺陷,首先将焊接工艺参数由焊接电流 140 A、电弧电压 21.0 V、焊接速度 7 mm/s 调整为电流 120 A、电压 20.0 V、焊接速度 9 mm/s,经此调整,焊接热输入由 0.42 kJ/mm 减少至 0.27 kJ/mm,焊接热输入显著减少,接头所受拉应力有所下降。其次,针对电弧磁偏吹反向调整焊枪角度,在原有角度基础上将焊枪向平板方向偏转  $8^{\circ} \sim 10^{\circ}$ ,同时将电弧修正系数由 0 改为 -4,压缩导电嘴到工件的距离 2 ~ 3 mm,经调整,角焊缝中心线与角焊缝根部的夹角控制在  $5^{\circ}$  以内,焊缝形状得到优化,区域 1 的熔合线与晶粒长边呈  $20^{\circ} \sim 25^{\circ}$  夹角,晶粒的受力状况也得到改善。最根本的措施在于加强对材料质量的管控,试验选用晶粒更细小的 6061P-T6 铝合金进行后续焊接,降低材料的液化裂纹敏感性。

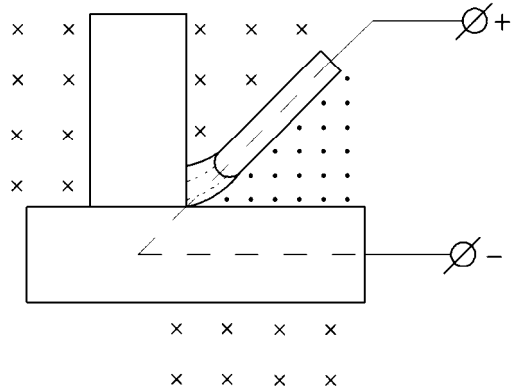
图2 接头的磁场分布

试验中地线接于平板,根据右手螺旋定则确定磁场方向,电弧周围磁场分布如图 2 所示。焊枪与平板间的磁场相互叠加,磁力线密度明显大于其他区域,电弧磁偏吹规律表现为电磁力把电弧从磁力线密集的一

侧推向磁力线稀疏的一侧,导致电弧向上偏吹进而导致角焊缝中心线向上偏离<sup>[6]</sup>。

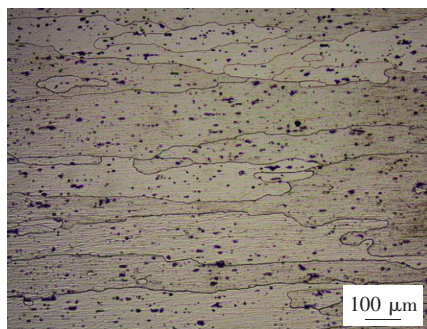
(a) 母材显微组织

图3为接头的显微组织形貌。图3a为母材的显微组织,母材的晶粒粗大,形状呈长条形,晶粒内弥散分布有大量  $Mg_2Si$  相颗粒,其尺寸可达 10 ~ 20  $\mu m$ 。图3b为区域1的显微组织,与母材对比可知热影响区组织受焊接热作用发生晶界液化,距熔合线 0.6 mm 范围内晶界液化显著,裂纹沿晶界分布、扩展,晶粒内  $Mg_2Si$  相聚集长大。将区域1显微组织进一步放大进行观测,在图3c中可以发现晶粒内存在亚晶(见箭头)和环绕在  $\alpha(Al) + Mg_2Si$  共晶周围的贫溶质  $\alpha(Al)$  相(见白色圆圈)。

铝合金材料在热加工过程中晶粒沿变形方向伸长,伴随着动态回复晶粒内部会产生大量亚晶结构。在固溶过程中随着无畸变晶粒的成核、长大,亚晶结构会消失于再结晶晶粒中<sup>[8]</sup>。热影响区组织包含大量亚晶结构,说明试验所用 6061P-T6 铝合金固溶处理程度不够,固溶温度或固溶时间未达标,导致再结晶过程不完全。受此影响母材组织内仅有少量细小的再结晶晶粒,基本保留了热加工过程结束后所形成的长条状大晶粒,而粗大的晶粒会大幅提高材料的液化裂纹敏感性。固溶处理程度不够也导致  $Mg_2Si$  相未能完全溶于母材,残存的  $Mg_2Si$  相在后续的人工时效过程中聚集长大,因此母材中的  $Mg_2Si$  相颗粒尺寸偏大。

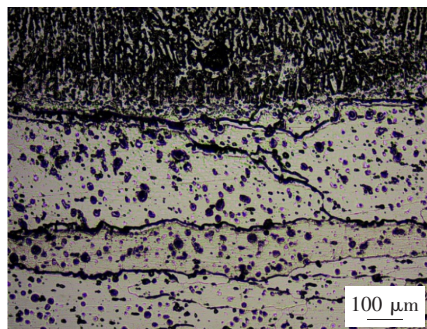
(b) 区域1显微组织

裂纹在热影响区沿晶界分布、扩展,证明此裂纹是液化裂纹。当热影响区组织的温度达到共晶温度  $T_E$  时,  $Mg_2Si$  相和  $\alpha(Al)$  相发生共晶反应,生成  $\alpha(Al) + Mg_2Si$  共晶液相;当温度达到共晶温度  $T_E$  以上时共晶液相周围的基体  $\alpha(Al)$  相会进一步发生溶解,生成亚共晶液相。亚共晶成分液相在冷却过程中先析出贫溶质  $\alpha(Al)$  相再析出共晶相,由此形成图 2c 中  $\alpha(Al) + Mg_2Si$  共晶外围环绕贫溶质  $\alpha(Al)$  相的结构<sup>[7]</sup>。热影响区晶粒内部及晶界处存在大量贫溶质  $\alpha(Al)$  相显示热影响区组织受焊接热作用长时间处于共晶温度  $T_E$  以上,进一步证明该试验所用焊接参数偏大。

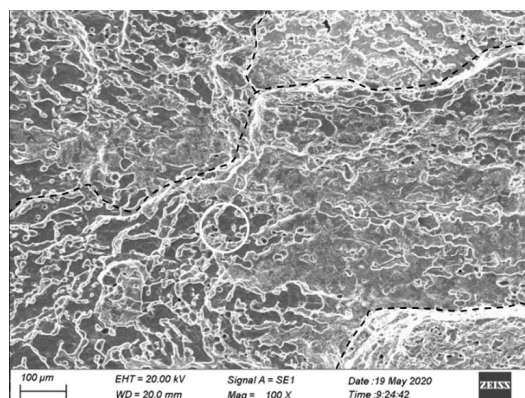
(a) 低倍扫描电镜断口形貌

裂纹的断口形貌如图 4 所示。图 4a 为低倍扫描电镜断口形貌,断口呈现沿晶开裂的特征,其表面由多个“台阶”组成(台阶边界由虚线表示)，“台阶”表面较为平坦,其尺寸、形状与图 3 所示的晶粒一致。将圆圈内结构进一步放大进行观测,由图 4b 可知断口表面光滑,不存在滑移、韧窝等韧性断裂特征,也不存在解理、准解理等脆性断裂特征。断口表面覆盖着低熔共晶薄膜,存在明显的“液相桥”特征,薄膜下面的亚晶结构清晰可见<sup>[9]</sup>。裂纹断口观测结果与显微组织特征相吻合,进一步验证该缺陷为液化裂纹。

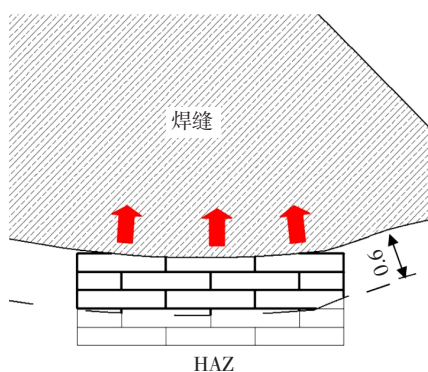
(a) 区域1 晶界液化及晶粒受力情况

该试验中,区域 1 的液化裂纹多发,而区域 3 未发现液化裂纹,这一现象与焊缝形状、晶粒取向有关。焊接过程中,距熔合线 0.6 mm 范围内的热影响区晶界液化较为显著(参照 2.2 节),于此同时,热影响区晶粒受到焊缝牵拉,拉应力方向近乎与熔合线垂直。晶界液化及晶粒受力情况如图 5 所示,将晶粒简化为长方形,交错排布,液化的晶界以粗实线表示。由图 5a 可知,受电弧磁偏吹影响,区域 1 的熔合线与晶粒长边平行,2~3 层晶粒的晶界完全液化,晶粒长度方向受到拉应力的直接作用;由图 5b 可知,区域 3 的熔合线与晶粒长度方向呈  $30^\circ \sim 60^\circ$  夹角,晶界完全液化的晶粒层数明显少于区域 1,将拉应力分解,只有部分拉应力垂直作用在晶粒长度方向。与区域 3 相比,区域 1 的微观组织更加敏感,晶粒受拉应力状况更严峻,因此液化裂纹发生率明显更高。
