导管全位置脉冲 TIG 焊电弧磁偏吹现象

窦希宇, 高文静, 马康, 方志钰, 彭星辉
(天津航天长征火箭制造有限公司, 天津 300462)

摘要: 在航天运载器管路焊接过程中, 常会遇到电弧磁偏吹现象。受零件材料、环境及设备等因素的影响, 电弧磁偏吹产生原因往往难以确定, 而磁偏吹会使焊接位置偏移带来咬边、未焊透、未熔合等缺陷, 严重时将无法施焊, 为管路焊缝成形带来困扰。为此分析了运载器磁性零件焊接过程中电弧磁偏吹的产生机理, 并为后续库存磁性零件的焊接总结出了抵抗电弧磁偏吹的方法。

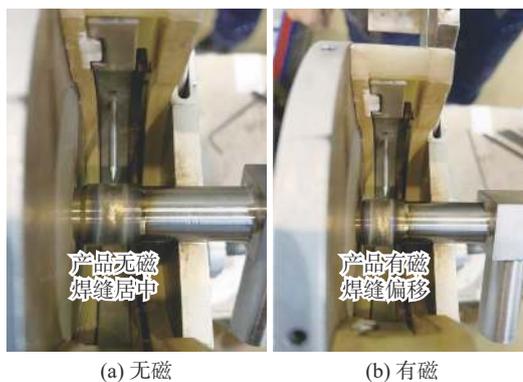
图2 焊缝偏移情况

通过3次试验对比发现,带磁的直角通与全位置焊接接头的焊缝存在明显偏移,而无磁的焊缝几乎未发生偏移,如图2所示。

试验结果证明直角通的磁性导致电弧偏吹,最终焊缝偏离对接中心。为更好找出解决电弧磁偏吹带来的影响,选择带磁与无磁直角通零件各2个,送计量理化所进行材料成分分析。经过检测,无磁零件和带磁零件主要化学成分基本相同,符合材料0Cr18Ni9的成分要求,材料成分见表1。

经磁性检测、化学成分检测及金相组织观察发现,正常零件显微组织为奥氏体孪晶组织,零件不带磁性;异常零件组织中存在颗粒状 δ 铁素体,该相为铁磁性物质,在磁场的作用下就会产生一定的磁化强度。产生焊缝偏移接头的直角通零件带有铁磁性物质 δ 铁素体,另一侧气瓶接头无磁性物质,在焊接过程中,带有 δ 铁素体直角通,在电弧磁场作用下被磁化,同时电弧磁性体相互作用,造成电弧偏吹,电弧的有效热输入未能直接作用在接头位置,最终有可能造成焊缝局部未焊透。

于实际工作空间、焊接设备、产品结构及成本等难以进行选择,并且直角通零件磁性无法消除,采用以上方法往往效果不佳。为抵抗因磁偏吹对焊接质量的影响,经过多轮工艺试验,从以下两方面进行了工艺改进,取得了较理想的效果:①将钨极规格由原 $\phi 1.6$ mm改为 $\phi 2.4$ mm,因该接头焊接区厚度为2.5 mm,焊接电流为125 A,接近 $\phi 1.6$ mm钨极承载极限,焊接电流调节范围受限,工艺裕度窗口较窄,在焊接发生异常时易产生未焊透等严重缺陷,因此将钨极直径更改为2.4 mm,增加工艺调整范围。经试验验证,在焊接电流、焊接时间、保护气流量不变的情况下, $\phi 2.4$ mm钨极的焊缝比 $\phi 1.6$ mm钨极的焊缝成形更为饱满、稳定,如图5所示,焊缝经X光透视并未发现缺陷;②由于 $\phi 2.4$ mm钨极增大了电流的可调节范围,在钨极调整的基础上,对全位置焊接的电流进行了优化,整体电流增加3%,约5 A。同时,对熄弧阶段焊接时间增加,防止由于焊接电流的增大导致收弧过程中产生弧坑、裂纹,如图6所示。图6(a)为仅电流增大产生

收弧弧坑,图6(b)为钨极、电流、时间调整后焊缝成形状态。通过对焊接钨极规格的调整,焊接电流及焊接时间的优化,焊弧发生偏移现象得到改善,连续焊接10余个接头均取得较理想的结果。

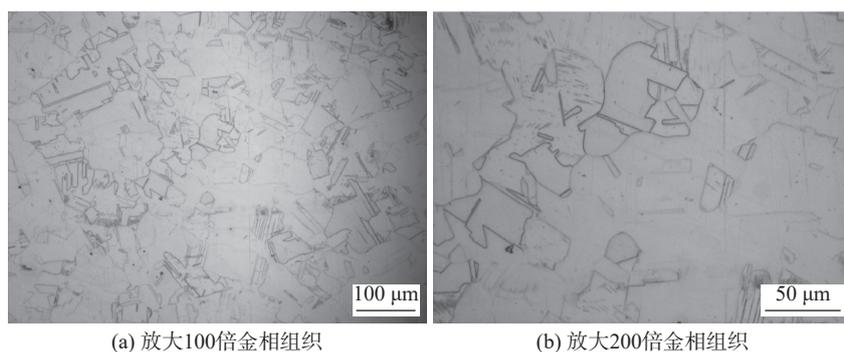
图3 无磁零件金相组织

在带磁与无磁直角通零件上切取试样进行金相观察,无磁零件显微组织为奥氏体孪晶组织,带磁零件组织中存在颗粒状 δ 铁素体,铁素体相具有铁磁性,如图3、图4所示。

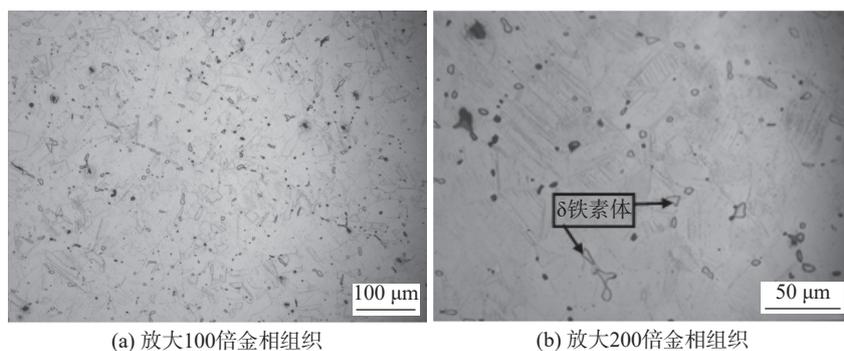
图4 带磁零件金相组织

将铁素体溶入单相区后迅速冷却,消除铁素体相,从而达到消磁目的。将4件带磁直角通加热到1 050~1 080℃,为控制热处理变形,2件采用空冷,2件采用水冷,之后用吸铁石检测,仍带有磁性,经分析,该零件中铁素体组织为在原材料热处理过程中过热产生,即热处理温度可能超过1 390℃,所以在二次热处理即加热到1 050~1 080℃无法消除该铁素体,因此效果不明显。
