# 复杂厚板钢结构焊接裂纹分析及对策

朱瑞峰, 张俊宝, 吴崇志, 丛大志  
(上海核工程研究院股份有限公司, 上海 200233)

## Analysis and countermeasures of welding cracks in complex thick plate steel structures

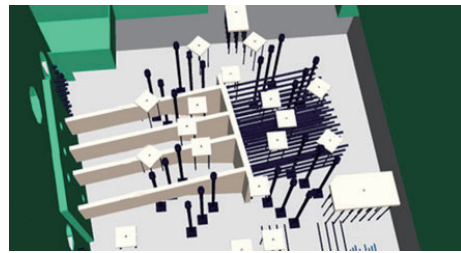
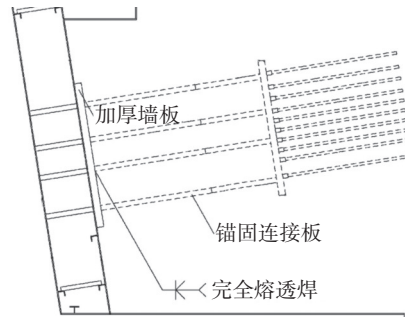
图1 重型支承锚固结构

某重型支承板锚固结构如图1所示,材质为Q355B,加厚墙板厚度120 mm,锚固连接板厚度75 mm,两者之间的T形接头采用4条K形全熔透焊缝连接,坡口角度45°,组对间隙不大于5 mm。焊接完成后浇筑混凝土,从而实现整个结构的锚固。焊接方法为焊条电弧焊(焊条为E5018),鉴于此处焊接难度较大,施工方采用了针对性的焊接措施:使用超低氢焊条,实际扩散氢含量3.17 mL/100 g;采用履带式加热片,提高最低预热温度至130 ℃,并在每次停焊后立即进行250~350 ℃的紧急后热;4条K形全熔透焊缝采用交替焊接,保持施工进度相近,避免先焊焊缝对后焊焊缝的强约束。但实际效果并不理想,出现了多处如图2所示的裂纹,裂纹均发生在焊趾部位,并往加厚墙板母材上延伸,最大深度约20 mm。

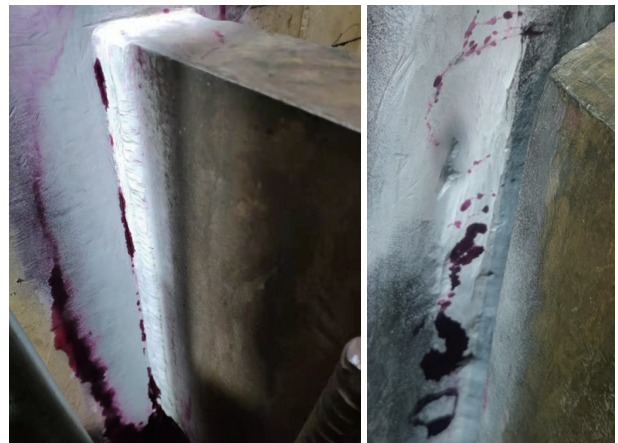
图2 重型支承板锚固结构焊接裂纹

根据无损检测及打磨结果显示,焊接裂纹从焊趾部位沿着热影响区向母材扩展,具有典型的延迟裂

纹特征。对于延迟裂纹产生的3大诱因(拘束应力、淬硬组织和扩散氢),焊接施工时均采取了针对性措施,但仍不能预防延迟裂纹,则必定存在某针对性措施执行不到位的问题。从“人、机、料、法、环”五要素进行逐一排查,最后将原因归因于预热及紧急后热的加热方式不当。对于履带式加热片的加热,一般采用正面加热、背面测温的方式,保证不利部位的温度也能达到预定温度,但由于此处结构复杂,背面为封闭墙体,无法从背面进行测温,且背面保温也无法实施,预热及紧急后热的不均匀且低于要求温度导致了延迟裂纹的发生。

根据裂纹分析结果,预热及紧急后热的加热方式不当是导致延迟裂纹的主要原因,需要解决该问题就要改变加热方式。由于此处结构受限,传统履带式加热片和火焰加热均无法从背面加热,且正面加热时也无法进行背面保温。为此,现场配置了一套低频电磁感应加热设备,焊接施工时其布置如图3所示,为了防止高温损伤柔性感应加热片,将保温棉紧贴工件,然后再将柔性感应加热片再从外侧贴紧保温棉。在1:1的实体模型中,250~350℃的紧急后热时正反面温差约20℃,热量的补充与耗散能维持平衡状态。采用上述加热方式,完成了此处接头的裂纹返修,焊后48h后100%超声和磁粉探伤检测均合格。

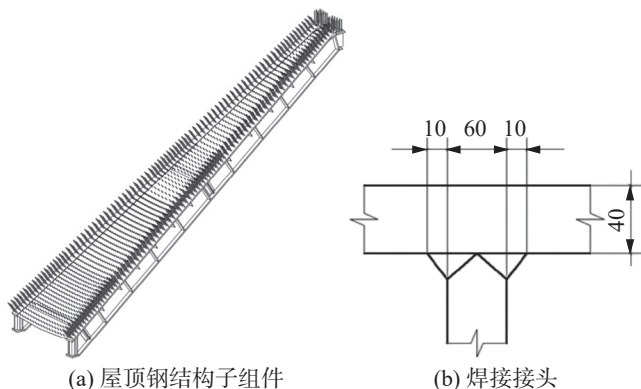
图4 某屋顶钢结构子组件及焊接接头

某屋顶钢结构子组件及焊接接头如图4所示,其主体结构为焊接H型钢,材质为Q355B,翼缘厚度60mm,腹板厚度40mm。翼缘与腹板之间的焊缝为K形坡口全熔透和角焊缝的组合形式,焊接方法为熔化极气体保护焊打底(焊丝为ER50S-6),埋弧焊填充、盖面(焊丝-焊剂组合为F5A2-H10Mn2)。该钢结构在制造厂内组焊,并根据GB 50661—2011《钢结构焊接规范》二级焊缝的要求进行20%的超声检测及

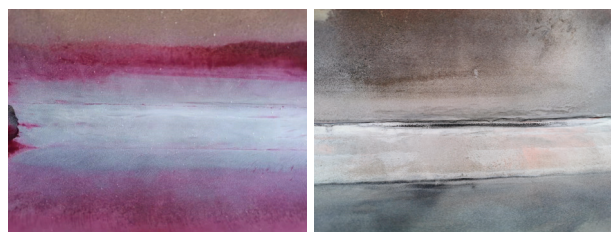
图5 焊接裂纹表面检测

100%的外观检测,合格后进行涂层防腐。在运抵施工现场存储一段时间后,发现部分角焊缝焊趾区域存在涂层失效问题,对相应区域去除涂层并进行了超声检测和表面检测,超声检测显示焊缝内部无缺陷,表面检测显示焊缝表面存在缺陷,检测结果如图5所示。与液体渗透检测相比,磁粉检测存在明显的线性显示,且显示长度大于液体渗透检测,可以推测此处存在开口和未开口的混合型焊接裂纹。

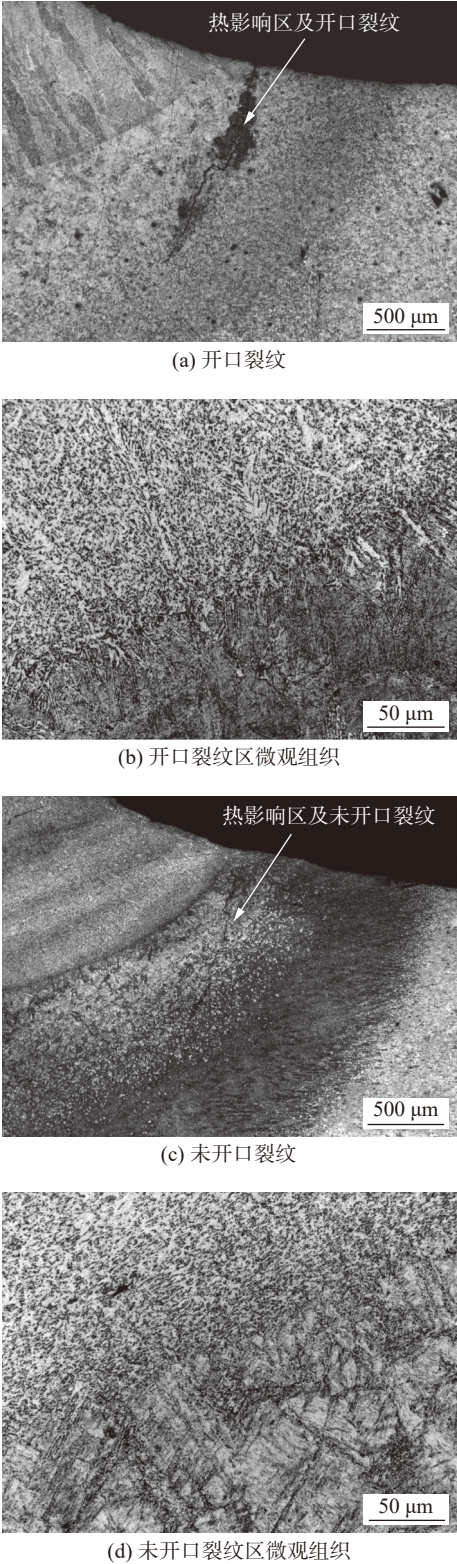
图6 焊接延迟裂纹区域微观组织

为了进一步确认裂纹特征,对焊缝切取船样进行金相分析,如图6所示,图中左上角为焊缝区域,右下角为母材及热影响区,裂纹均发生在热影响区,为典型的延迟裂纹。焊缝组织为正常的铁素体和珠光体,个别区域先共析铁素体分布于柱状晶界上,但热影响区存在少量的贝氏体和马氏体的混合组织。

结合焊接裂纹均发生在埋弧焊盖面焊道附近,进一步核实实际焊接时的相关参数记录,发现盖面焊

道焊接热输入最高,为了用较少的焊道完成大面积的焊缝盖面,焊接速度较慢,从而推高的焊接热输入。焊接热输入越高,高温停留时间越大,热影响区奥氏

体晶粒越易过热长大,粗大的奥氏体组织稳定性增大,冷却时更容易转化为粗大的淬硬组织,进而容易诱发延迟裂纹。

根据裂纹分析结果,盖面焊道的施工是导致延迟裂纹产生的主要原因,为此采用了下述措施解决了焊接H型钢延迟裂纹问题。

(1)增加盖面焊道道数,减少焊接热输入,避免用较少的焊道完成大面积盖面而导致的焊接热输入过大问题,减小热影响区奥氏体长大趋势。

(2)将焊接预热温度提高 30 ~ 50 ℃,通过改变低温参数  $t_{100}$ (熔合区附近从最高温度到 100 ℃ 的冷却时间)使氢充分逸出,降低延迟裂纹概率。

(3)在焊缝冷却到预热温度下限之前进行紧急后热,后热温度为 250 ~ 350 ℃,保温时间应根据工件板厚按每 25 mm 板厚不小于 0.5 h,且总保温时间不得小于 1 h,达到保温时间后缓冷至常温。紧急后热能使焊接接头中的氢低于产生冷裂纹的临界含氢量,起到防止延迟裂纹的作用。

(4)加强施工质量管理,对焊缝坡口及两侧约30 mm范围内的氧化皮、锈蚀、油脂、水等杂质,并且防止已清理过的部位被再次污染,以减少带入焊缝的氢和其他杂质。

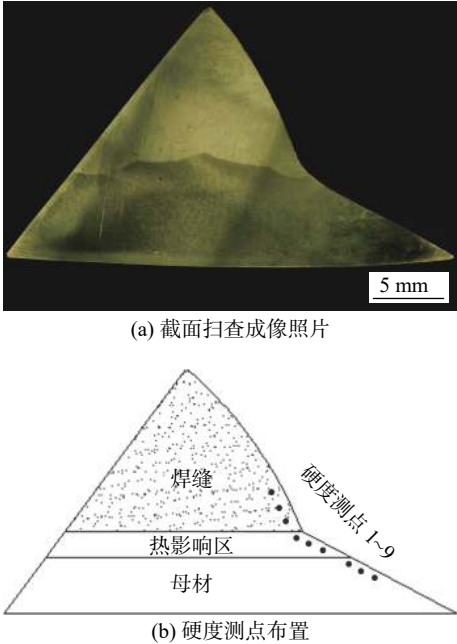
图7 截面硬度测试示意图

针对延迟裂纹三大诱因逐一进行分析:从母材淬硬倾向方面来看,GB/T 1591—2018《低合金高强度结构钢》要求Q355B厚度在30~63mm之间时碳当量不超过0.47,查询母材质量证明书得知其实际最大碳当量不超过0.43,该碳当量下Q355B的淬硬倾向一般,焊接难度中等;从焊接接头应力方面来看,H型钢焊接时拘束不大,除了一些辅助焊接工装外,并无其他约束;从扩散氢含量方面来看,查询焊材质量证明书得知所采用的均为扩散氢含量不超过H5的超低氢焊材,且埋弧焊焊接用焊剂含水量均不超过0.10%。从这三个方面来看,此焊接裂纹的产生原因仍不明确,为此又额外进行了截面硬度测试,测点布置及测试结果分别如图7和表1所示。Q355B作为II类钢其热影响区硬度存在超出350HV的情况,此点为紧邻焊缝的热影响区的第一个点,而根据GB 50661—2011《钢结构焊接规范》的要求,II类钢焊接工艺评定时其热影响区硬度不得超过350HV。

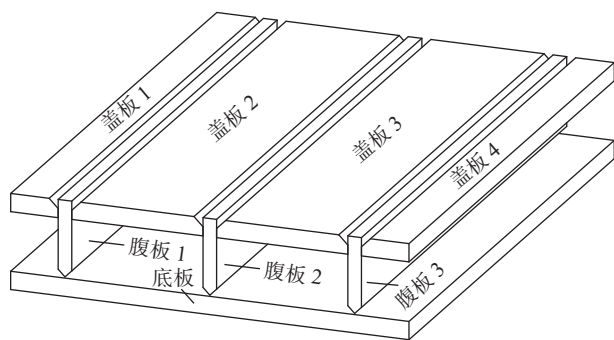
图8 钢框架结构

某钢框架盖板结构如图8所示,材质为Q420B,底板和盖板厚度为100 mm,腹板厚度75 mm。腹板和底板之间的焊缝为K形坡口全熔透,盖板和腹板之间的焊缝为50 mm部分熔透(原设计图纸未注明坡口形式,施工方实际施工时将45°坡口开在了盖板上)。焊接方法为焊条电弧焊(焊条为E5518),焊接完成后在腹板2的顶部中间位置产生了如图9所示的裂纹,该裂纹目视可见,属于典型的层状撕裂。

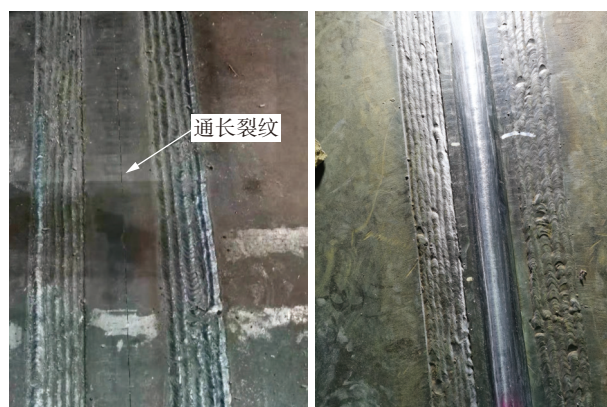
图9 厚板顶部层状撕裂

实际厚度方向断面收缩率分别为37%、38%和39%，硫含量为0.003%，满足GB/T 5313—2010《厚度方向性能钢板》中Z35的要求。即使如此，腹板2仍然无法抵抗其两侧50 mm的部分熔透焊缝的焊后收缩产生的强大拉应力，因此只能从焊接接头设计上想办法予以解决。

参考相关文献<sup>[8-11]</sup>介绍,对于钢框架结构防层状撕裂焊接接头优化如图10所示。推荐接头1通过端部的伸出扩大了厚度方向的受力范围,避免了中间厚板平齐端部的“撕裂”效应。推荐接头2通过端部削斜,改变了焊缝收缩应力作用在中间厚板的方向,避免了厚度方向受力。对于图9所示的层状撕裂,在现有结构布置的基础上推荐接头3,通过顶端缩进避开层状撕裂部位。
