# 受电弓用 5083 铝合金焊接裂纹分析

**摘要** 新设计一种受电弓的上框架采用 5083 铝合金通过钨极氩弧焊(TIG)焊接而成,在试制过程中发现上交叉管与纵支柱连接部位出现裂纹。为查明裂纹产生的原因及机理,对裂纹件取样通过理化测试、金相分析、断口分析技术手段进行了综合分析。分析结果表明:焊接过程中的热输入过大和焊缝凝固时产生的收缩应力使得接头出现液化裂纹,该裂纹属于热裂纹。针对分析结果提出了改进措施并加以验证,为后续类似产品的试制和生产提供一定的技术支撑。

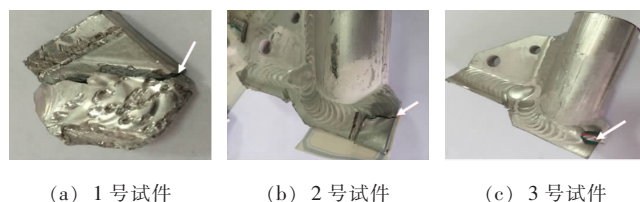
图2 上交叉管裂纹宏观形貌及分布位置

的上框架对该部位采用渗透探伤均发现不同程度的裂纹现象。1 号试件裂纹位置位于管端并延长至焊缝焊趾部位,裂纹长度 8 mm 左右(图 2a 中箭头所指)。2 号试件可视裂纹位于上交叉管端并延长至焊缝焊趾部位,裂纹长度在 6 mm 左右(图 2b 中箭头所指)。3 号试件目视条件下裂纹宽度及长度不及上述两个试件明显,裂纹只是在上交叉管管端及附近部位出现,长度在 3 mm 左右(图 2c 中箭头所指)。对上述框架进行取样用于分析,编号依次为 1~3 号,其中 3 号试样用于金相分析。

(1)在保证焊接接头熔合性和焊缝规格的基础上,降低焊接热输入,改单道焊为双道焊;焊接电流保持不变,焊接平均速度由原来的 4 mm/s 改为 6 mm/s。

(2)在保证焊接结构应力和上框架整体刚度满足技术要求的前提下,适当增加上框架上交叉管端部与纵支柱的组对尺寸,由此前的 5 mm 更改为 9 mm,降低端部热影响区部位产生热裂纹的敏感性。

(3)在上交叉管端部夹持紫铜板加快该部位的散热。

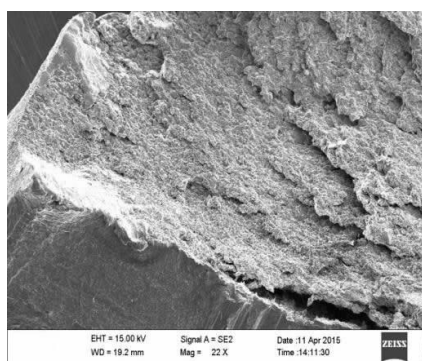
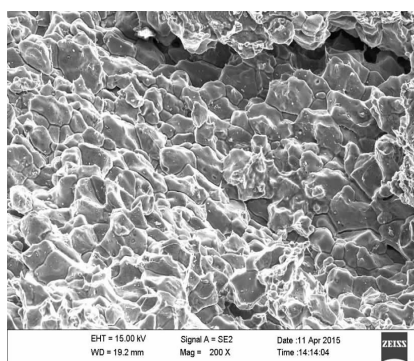
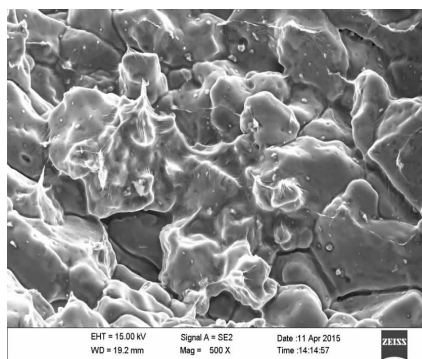
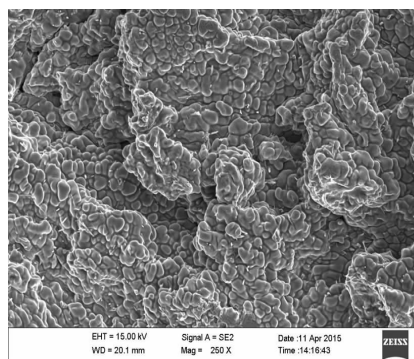
图3 1号试样断口形貌

对1号试样裂纹断口采用JSM-6360LV型扫描电镜观察了微观形貌,图3为扫描分析结果。可以看出,1号试样裂纹断口大部分区域均呈沿晶开裂特征,且存在大量二次沿晶裂纹,从图3b和图3c的放大照片看,具有明显的过烧特征,晶粒表面有明显液化迹象。1号

试样裂纹断口只有很小部分具有图3d所示的极浅韧窝断口特征。从而判定1号试样管端及焊趾处在焊接过程中受热严重,从而产生了管端并沿焊趾发展的裂纹。

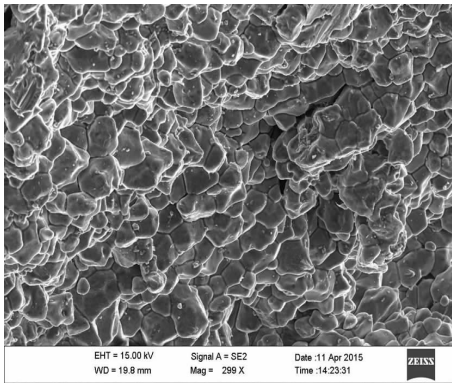
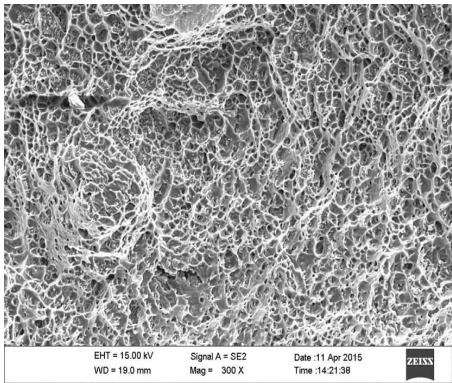
图 4 2 号试件断口形貌

对2号试样裂纹断口采用JSM-6360LV型扫描电镜观察了微观形貌,图4为扫描分析结果。从图4a的放大照片看,该裂纹管端部分的断口呈现沿晶开裂特征,且存在二次沿晶裂纹,具有过烧的特征;然而,扩展到焊缝部分的裂纹断口则不具有沿晶开裂特征,呈韧窝断口特征,如图4b所示。可见,2号试样管端及焊趾处在焊接过程中也受热严重,从而在管端部位产生裂纹。

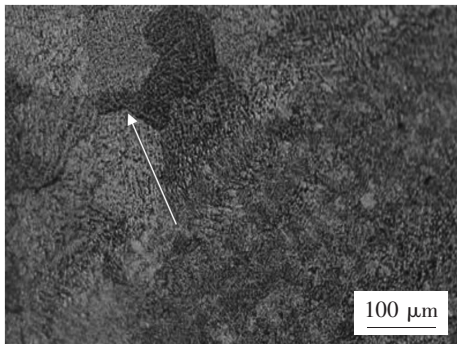
(f) 熔合区沿晶开裂的微裂纹(箭头所示)

相分析试件宏观照片,参考 Al-Mg 金相图片可见:母材组织为晶粒沿轧制方向延长呈纤维状, $\alpha$ (Al)基体上分布着时效过程中析出的  $Mg_2Al_3$  强化相;焊缝区的显微组织变化并不大,主要为  $\alpha$ (Al)相基体和其上分布着的部分析出的  $\beta$ ( $Mg_2Al_3$ )相,焊接热影响区组织为晶粒沿轧制方向延长呈纤维状, $\alpha$ (Al)基体上分布着时效过程中析出的  $Mg_2Al_3$  强化相;在熔合区存在沿晶开裂的微裂纹,如图 5f 所示。该微裂纹由于热输入较大而产生的液化裂纹所致<sup>[4]</sup>。

对 3 号试样的焊缝、熔合区、热影响区及母材进行金相组织分析,焊缝和母材金相组织主要为  $\alpha$ (Al)相基体以及  $\alpha$ (Al)基体上分布着时效过程中析出的  $Mg_2Al_3$  强化相,组织未见异常。接头熔合区出现微裂纹,为沿晶开裂的液化裂纹,该裂纹的出现一般在接头过热且接头具备一定的拘束度时发生。热影响区的金相组织主要为晶粒沿轧制方向延长呈纤维状, $\alpha$ (Al)基体上分布着时效过程中析出的  $Mg_2Al_3$  强化相。
