银钎剂残留对邦迪管腐蚀行为的影响

董宏伟, 张冠星, 董媛媛, 钟素娟, 薛行雁

Influence of silver flux residue on corrosion behavior of Bundy tube

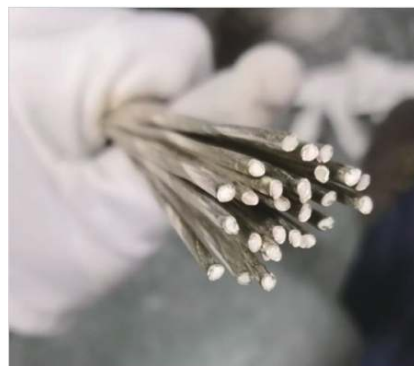
图 1 BAg30CuZnSn 药芯银钎料纵截面形貌

试验钎剂为改良 308S 钎剂,将 BAg30CuZnSn 轧制成薄带,搭配 308S 钎剂卷制成直径 2.5 mm,长 450 mm 的药芯银钎料,如图 1 所示,钎剂含量为 15%。邦迪管和铜管的直径为 5 mm,壁厚为 0.8 mm,铜管一端扩孔至内径为 10 mm。邦迪管与铜管插接,采用火焰焊接方式搭配 BAg30CuZnSn 药芯银焊条进行钎焊。

(a) 示意图

(b) 实物图

Fig. 1 Cross-section morphology of BAg30CuZnSn flux-cored silver brazing filler metal. (a) schematic diagram; (b) real picture

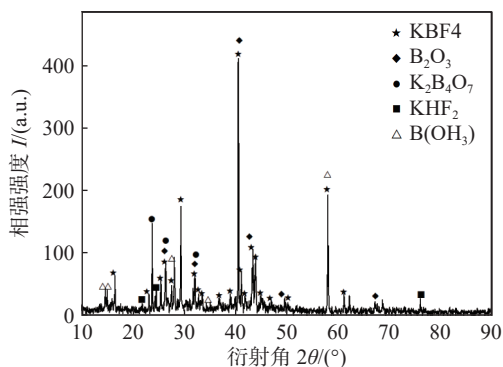
图 3 308S 钎剂的 X 射线衍射物相分析

改良后的 308S 银钎剂 X 射线衍射结果如图 2 所示。经对 X 衍射峰进行寻峰比对,如图 3 所示,发现此款银钎剂是以 KBF_4 , B_2O_3 为主,并辅以 $\text{K}_2\text{B}_4\text{O}_7$, KHF_2 , $\text{B}(\text{OH})_3$ 等物质。

Fig. 3 X-ray diffraction phase analysis of 308S flux

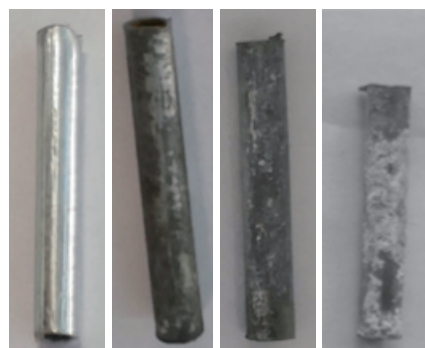
图 4 邦迪管在 308S 钎剂中腐蚀不同时间后的表面形貌

邦迪管在未被钎剂溶液腐蚀前,表面的镀锌呈光滑平整的银白色,如图 4(a) 所示。当邦迪管在 $40\text{ }^\circ\text{C}$ 的 308S 钎剂溶液中浸泡后,则出现明显的现象。浸

泡 144 h 后,邦迪管表面已呈现大面积黑斑,只留下少部分镀锌层,如图 4(b) 所示。当浸泡超过 240 h,整个邦迪管呈现乌黑状,没有金属光泽,如图 4(c) 所示。当浸泡超过 576 h 后,邦迪管表面附着一层白色易碎物质,并出现了少量的锈点,如图 4(d) 所示。这是由于钎剂溶液中含有水、 H^+ , HF^- , F^- 和硼酸等,溶液呈酸性,邦迪管浸入钎剂中,表面的锌层与钎剂中的 H^+ , HF^- , F^- 等发生反应,反应方程式如式(1)和式(2)所示

生成的 H_2 沿裂纹溢出,促使最外层锌层率先疏松脱落,发生溶解,生成 Zn^{2+} 进入钎剂中。内层的锌重新暴露出来,再次与钎剂发生反应,递次进行。在高温作用下,反应速度加快,锌层由厚变薄。当锌层脱落后,钎剂将开始腐蚀内部铁基体,导致邦迪管表面出现锈蚀。

Fig. 4 Surface morphology of Bundy tube corroded in 308S flux at different times. (a) 0 h; (b) 144 h; (c) 240 h; (d) 576 h

蚀,随时间较延长,钎剂溶液腐蚀的速率呈降低趋势。这是由于钎剂溶液呈酸性,邦迪管外层的氧化膜被腐蚀溶解后,内层新的锌层更容易被钎剂腐蚀,腐蚀速度快。但随着时间延长,一方面,钎剂溶液中的 H^+ 与镀锌层反应,生成盐后, H^+ 和表面活泼的镀锌层减少;另一方面,钎剂溶液中水分减少,游离的 H^+ 也逐渐减少,粘稠的钎剂粘附在镀锌管表面,如图 4(d) 所示,导致腐蚀速度逐渐降低。

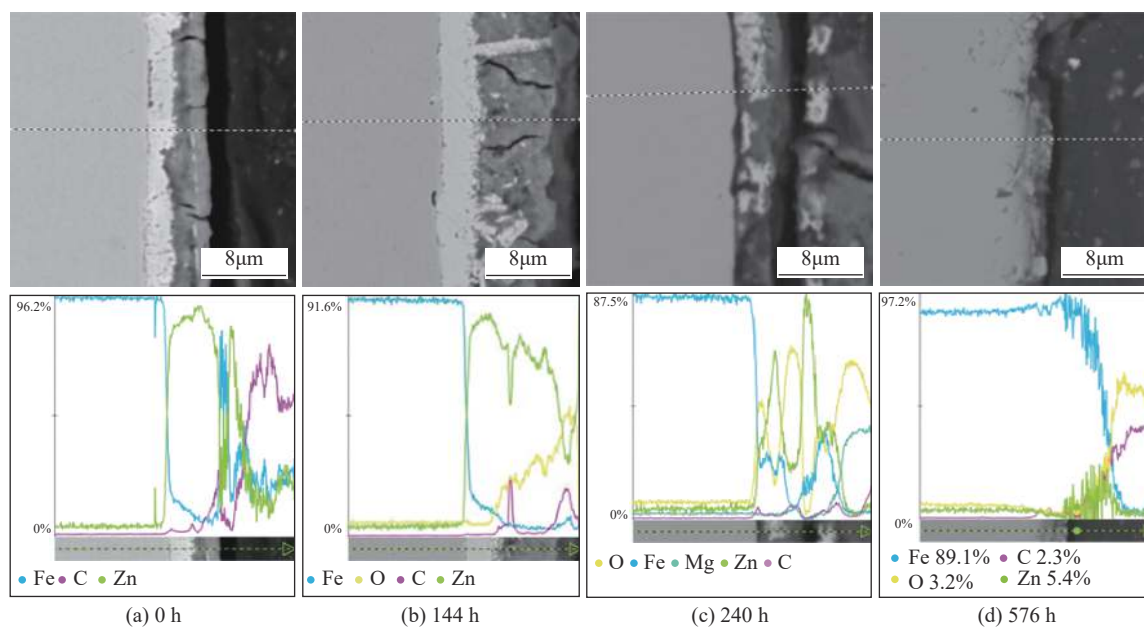
图9 邦迪管在308S钎剂溶液中腐蚀不同时间后的横截面扫描电镜图及元素分布

通过对在钎剂溶液中浸泡不同时间的邦迪管横截面进行线扫描,结果如图9所示。初始态约7 μm的镀Zn层主要以Zn,ZnO为主;在浸泡144 h后,O含量沿径向快速增加,Fe基体外层也明显增厚,且裂缝变宽,也证实了表面的蓬松腐蚀层。这是由于钎剂溶液进入,腐蚀内部金属腐蚀消耗,且释放气体,气体沿裂缝溢出的缘故。当浸泡时间超过240 h,内部镀Zn层已腐蚀多半;当浸泡时间超过576 h,镀Zn层已基本不存在,内部Fe基体也已被腐蚀变得粗糙。

Fig. 9 Cross-sectional SEM image and element distribution of Bundy tube corroded in 308S flux solution at different times. (a) 0 h; (b) 144 h; (c) 240 h; (d) 576 h

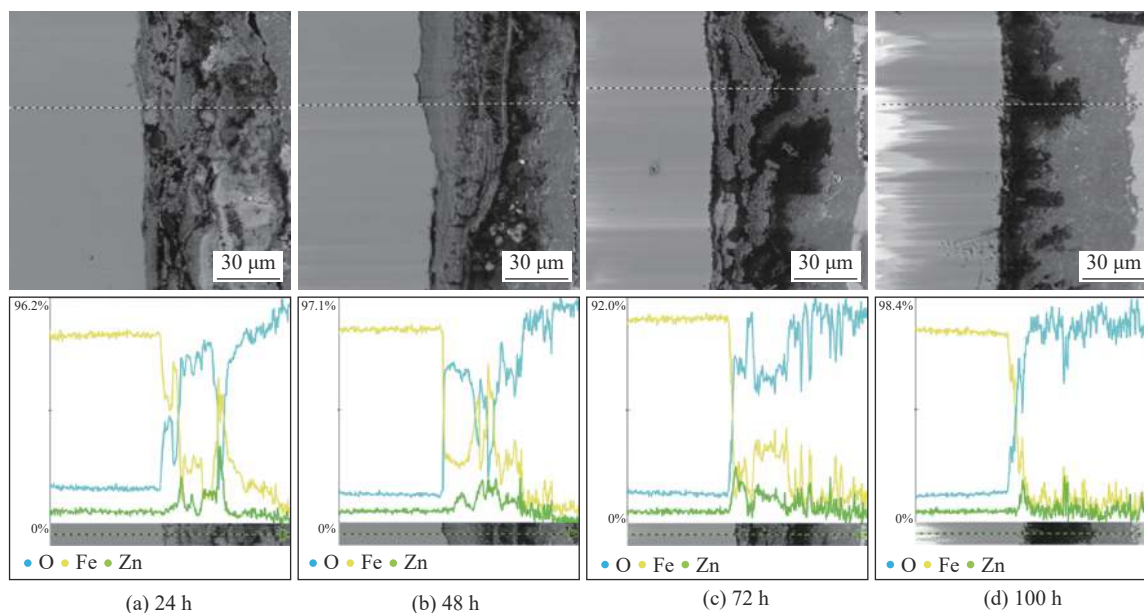
图10 邦迪管/铜管接头经不同时间盐雾腐蚀后横截面扫描电镜图及元素分布

对在40℃盐雾腐蚀箱中放置不同时间的邦迪管/铜接头横截面进行线扫描,结果如图10所示。结果显示,24 h后镀Zn层就有明显脱落,形成较厚疏松的腐蚀层;随着时间延长,腐蚀层快速脱落。当超过72 h后,只剩下极少部分不连续的疏松腐蚀层;当超过100 h时,镀Zn层脱落的同时,基材Fe也有明显的腐蚀痕迹。若继续延长时间,整个管路有被腐蚀穿透的风险。经对镀Zn层的物质分析发现,这是由于在残留钎剂层区域,Fe,Zn元素含量较高,耐蚀性较差的Fe元素部分已扩散到残留钎剂层区域,形成FeO,Fe₂O₃等氧化物,同时其中部分又与NaCl发生反应,形成可溶性FeCl₃等物质,整体腐蚀接头呈现铁红色^[17]。这充分说明在盐雾腐蚀的状态下,残留的钎剂将快速腐蚀焊接接头处的邦迪管。

Fig. 10 Cross-sectional SEM image and element distribution of Bundy tube/copper tube brazed joints after salt spray corrosion at different times. (a) 24 h; (b) 48 h; (c) 72 h; (d) 100 h
