IVOSTUD 螺柱焊异常横焊缺陷分析及优化

孙德能, 毛中正, 张明, 孟松
(北京奔驰汽车有限公司, 北京 102600)

Analysis and optimization of abnormal horizontal welding defects in IVOSTUD stud welding

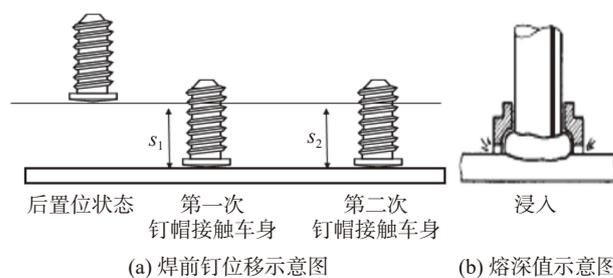
图2 焊前钉位移和熔深值示意图

焊前焊钉位移的物理解释是:焊钉输送至焊枪枪头的夹头处,露出钉帽部分,系统发出焊接指令,枪头带动焊钉向前移动,至顶帽前端接触到车身这一过程移动的距离即为焊前钉位移。系统依据上一次相同焊点成功焊接的钉位移 s_1 作为参考,与本次焊接测量的钉位移 s_2 的差值 s_1-s_2 进行对比,示意简图如图 2a 差值不超过设定值则无报错可焊接。焊前钉位移公差值监控设置主要用于监测焊钉状态是否正常,按照厂家建议焊前钉位移设定为 28 mm ,公差为

4 mm , 大于此设定值时无法通电并完成焊接。

熔池深度简称熔深值即焊枪完成拉弧后焊钉下落接触到熔池后,枪头推动螺柱插入熔池移动的距离值,示意简图如图 2b 熔池深度决定了焊钉的焊接质量,过大会对工件有影响,过小容易掉钉。熔深监

控主要用于监测熔池深度是否正常,按照厂家建议设定为 2 mm,公差为 2 mm。

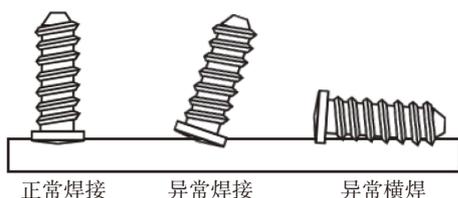
图 3 螺柱焊正常焊接与异常焊接状态对比

图 3 为螺柱焊正常焊接与异常焊接状态对比。在首次引入此螺柱焊系统的项目 SOP 后不到半年的时间,IVOSTUD 系统焊接的焊钉发生了 3 次以上批量异常横焊质量问题,焊钉水平或偏移焊接在车身表面。

经过查看相关历史记录未发现任何相关焊前钉位移偏差或熔深值偏差报警。后对问题焊枪深入分析并在测试站进行问题重现,最终判定导致焊钉异常横焊的根本原因是焊枪夹头疲劳断齿,夹持焊钉的夹头其中一根齿缺失导致焊钉被横向推出。此外,此状态下系统的焊前钉位移和熔深值监控并未被触发,最终导致焊钉横置焊接在车身上。

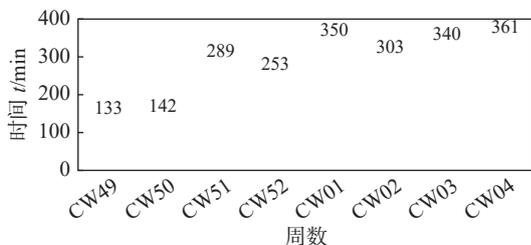
图 4 参数更改前后设备停机时间对比

经过与 IVOSTUD 的沟通,其技术人员建议将焊前钉位移和熔深值监控进行修改,基准值仍设定为 28 mm 和 2 mm,公差改为 3 mm 和 1 mm。在参数更改两个月的时间内,同样发生了异常横焊问题,同时由于公差变小设备频繁出现焊前钉位移和熔深值偏差报警,严重影响生产效率,图 4 展示了 CW51 前后

参数更改设备总停机时间(min)对比。

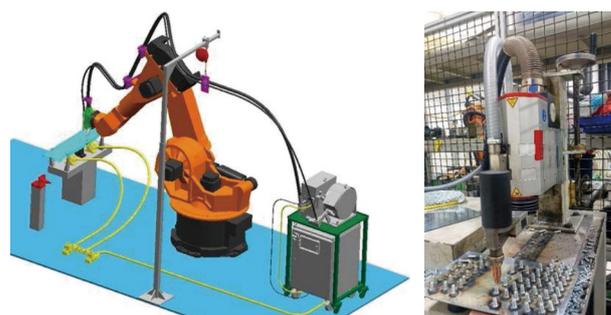
图 5 焊接测试图

在试验区域搭建测试站,图 5a 为模拟实际生产环境搭建的焊接测试系统,包含控制柜、送料器和焊枪组成的螺柱焊系统和机器人、工件等辅助工具,方便进行焊接试验。图 5b 为焊枪焊接测试时的状态。

(a) 螺柱焊焊接测试系统图

(b) 焊接测试状态图

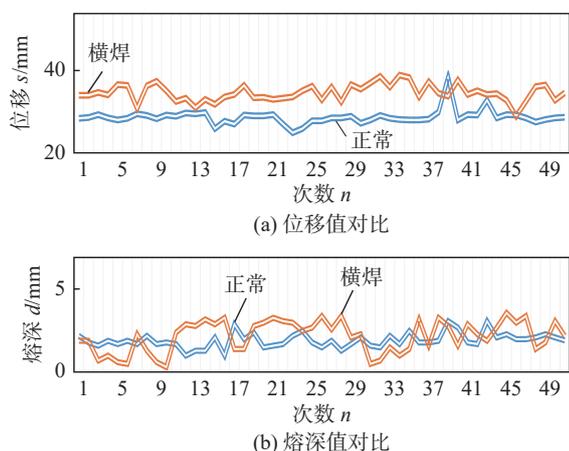
图6 位移值和熔深值可视化分析对比

经过多次试验并严格记录每一次试验数据,并对数据进行分析制作出如图 6 所示可视化图表。

结合试验数据和可视化分析图表,对试验数据深入分析,总结出各组试验数据,以焊前钉位移和熔深值分别为研究对象,统计出每次试验时不同参数监

控值设置在特定范围内能监测出异常横焊的概率, 得出表2中后2列所示概率。

焊前钉位移监控能监控出焊接开始前非正常送钉的大部分情况, 监控效果与夹头损坏程度有关; 结合图表分析出现横焊后熔深值整体偏大, 但不会大于熔深监控上限, 且横焊与正常焊接时工况和工艺参数几无差异, 熔深监控无法准确发现横焊。

总结可知, 焊前钉位移设置为 2 mm 较合适, 低于此值设备报警较多, 高于此值监控横焊效果不佳; 当熔深值出现低于 0.5 mm 多是因工件或焊枪不稳定, 此时焊钉焊接质量实际不佳, 因此可将熔深监控设置下限值大于 0.5 mm, 无需设置上限监控。

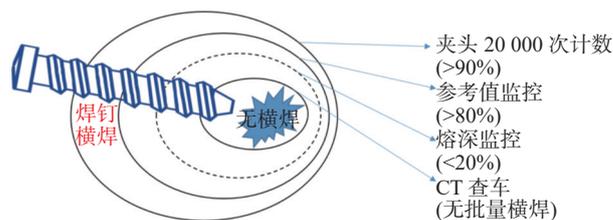
图7 四道防线示意简图

经过以上试验验证得出重要结论, 该螺柱焊设备出现焊钉横焊质量问题的原因是夹头断齿导致焊钉被顶杆横向推出, 且该设备无有效功能直接监控断齿的发生。①经过实际生产验证, 夹头使用次数监控设置 20 000 并及时更换夹头, 作为第 1 道防线; ②设置焊前钉位移监控 2 mm, 可保证 80% 的焊钉横置在焊接前被发现, 作为第 2 道防线; ③熔深监控成功率不足 20%, 设置不合理会有误报警, 设置大于 0.5 mm, 作为第 3 道防线; ④生产实际中, 尽管有以上 3 种参数保障质量问题大概率不发生, 但均无法完全避免, 因此若现场发现夹头断齿, 需对前车进行排查, 作为第四道防线。图 7 为四道防线示意简图。

通过以上 4 道防线可为现场 IVOSUD 螺柱焊设备焊接焊钉提供质量保障, 将进一步展示该研究在实践中运用以上试验结论并取得良好成效的实践。

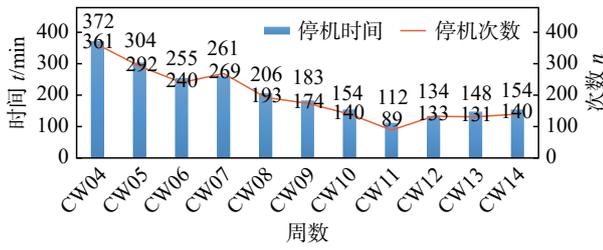
图8 质量问题检查工位停机时间和次数统计

经过长达一段时间的调整优化, 结合现场逐步调整共 17 台设备的所有参数, 现场停机时间逐步降低。在长达 2 个月完成所有调整优化, 再观察 1 个月完全稳定。图 8 展示了从 CW04 开始调整至 CW10 完成优化, 再观察至 CW14 长达 3 个月的实践, 质量检查工位停机次数和停机时间(min)呈明显下降趋势, 证

明以上焊接测试试验结论的可行性和有效性。

在完成以上焊接测试和结论分析后, 对现场 IVOSTUD 螺柱焊设备的各项参数进行调整优化, 夹头使用计数监控值设置 20 000 次; 焊前钉位移设置监控 2 mm; 以及导致较多停机对设备 OEE 产生严重影响的熔深监控仅设置大于 0.5 mm。

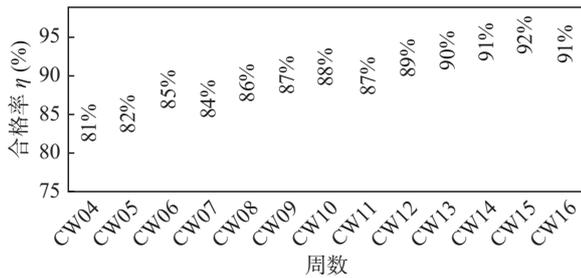
图9 UB43-2 OEE跟踪统计

进一步分析,由于UB43-2为生产线体的重要工位,对于生产进度的影响很大,经过以上焊接测试和现场实践,该工位OEE从CW04的81%逐步提升,至CW16的时候完全稳定在90%左右,进一步验证此项研究测试和现场实践的重要意义,图9为OEE跟踪统计。
