# 受电弓用 5083 铝合金焊接裂纹分析

**摘要** 新设计一种受电弓的上框架采用 5083 铝合金通过钨极氩弧焊(TIG)焊接而成,在试制过程中发现上交叉管与纵支柱连接部位出现裂纹。为查明裂纹产生的原因及机理,对裂纹件取样通过理化测试、金相分析、断口分析技术手段进行了综合分析。分析结果表明:焊接过程中的热输入过大和焊缝凝固时产生的收缩应力使得接头出现液化裂纹,该裂纹属于热裂纹。针对分析结果提出了改进措施并加以验证,为后续类似产品的试制和生产提供一定的技术支撑。

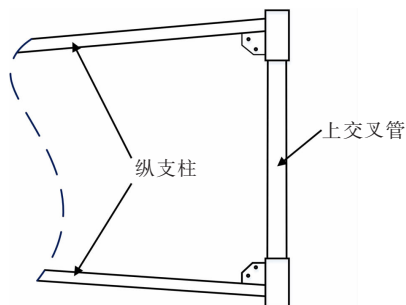
图1 受电弓上框架焊接接头结构示意图

受电弓上框架整体呈等腰梯形结构,左右两根纵支柱为变截面空心梁(壁厚 2.5 mm,如图 1 所示),上交叉管采用铝合金圆柱管(壁厚 4 mm),且母材均为 5083 铝合金(0 态供货),二者采用 TIG 焊接而成。上框架在焊接试制过程中目视上交叉管与纵支柱连接焊缝部位以及管端面处出现裂纹,将其它三根试制完毕

(2)在保证焊接结构应力和上框架整体刚度满足技术要求的前提下,适当增加上框架上交叉管端部与纵支柱的组对尺寸,由此前的 5 mm 更改为 9 mm,降低端部热影响区部位产生热裂纹的敏感性。

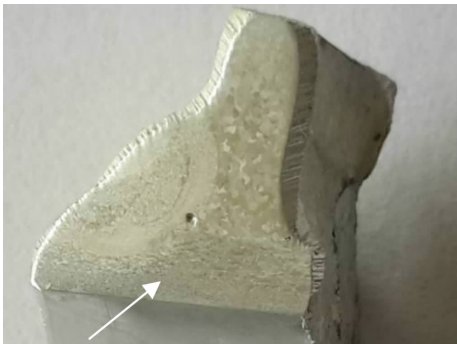
(a) 金相试样宏观照片(箭头所示为管端)

对3号试样靠近管端部位的焊接接头,取样加工金相试件,经打磨、抛光,并用三氯化铁酒精溶液腐蚀后,在4×10光学显微镜下进行了金相分析。图5为金

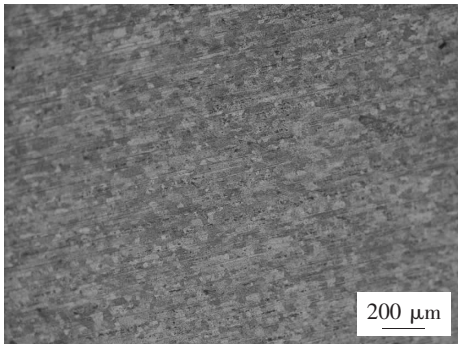
(b) 母材

相分析试件宏观照片,参考 Al-Mg 金相图片可见:母材组织为晶粒沿轧制方向延长呈纤维状, $\alpha$ (Al)基体上分布着时效过程中析出的  $Mg_2Al_3$  强化相;焊缝区的显微组织变化并不大,主要为  $\alpha$ (Al)相基体和其上分布着的部分析出的  $\beta$ ( $Mg_2Al_3$ )相,焊接热影响区组织为晶粒沿轧制方向延长呈纤维状, $\alpha$ (Al)基体上分布着时效过程中析出的  $Mg_2Al_3$  强化相;在熔合区存在沿晶开裂的微裂纹,如图 5f 所示。该微裂纹由于热输入较大而产生的液化裂纹所致<sup>[4]</sup>。

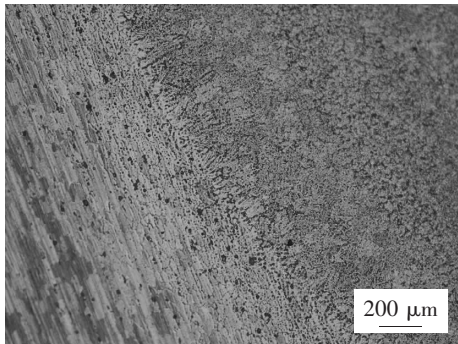
(e) 熔合区

对 3 号试样的焊缝、熔合区、热影响区及母材进行金相组织分析,焊缝和母材金相组织主要为  $\alpha$ (Al)相基体以及  $\alpha$ (Al)基体上分布着时效过程中析出的  $Mg_2Al_3$  强化相,组织未见异常。接头熔合区出现微裂纹,为沿晶开裂的液化裂纹,该裂纹的出现一般在接头过热且接头具备一定的拘束度时发生。热影响区的金相组织主要为晶粒沿轧制方向延长呈纤维状, $\alpha$ (Al)基体上分布着时效过程中析出的  $Mg_2Al_3$  强化相。
